Valoración del cambio en la cobertura vegetal de la subcuenca del río El Salto, Guanacaste, Costa Rica

Evaluation of the Change in Vegetation Coverage of the El Salto River Sub-Basin, Guanacaste, Costa Rica

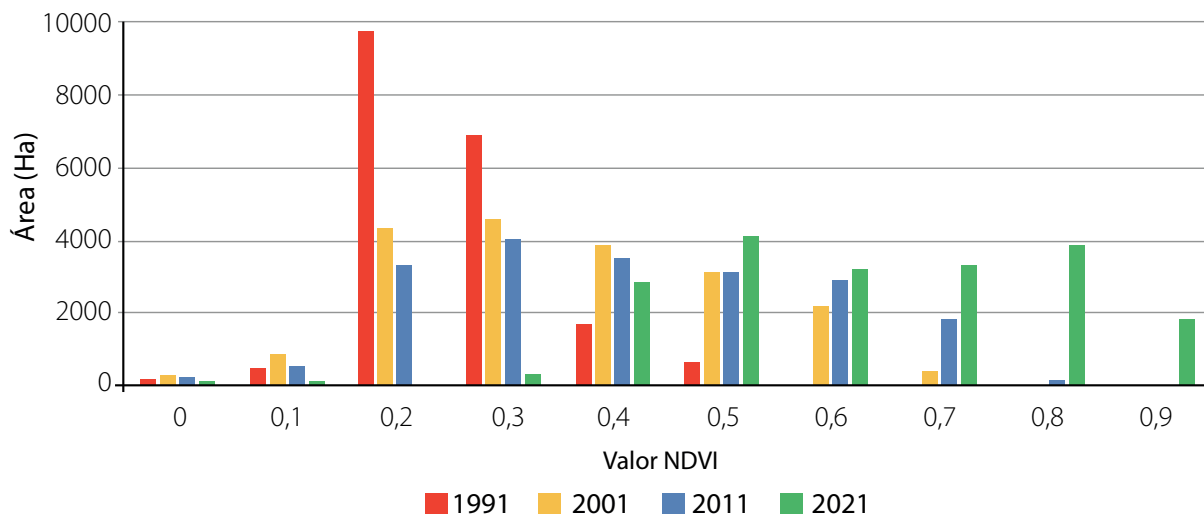
Figura 3
Observación de las áreas por año y valor de NDVI

Por lo tanto, se distingue un incremento de la vegetación con valores mayores a 0,5 para los siguientes años, siendo el año 2021 el que presenta mayor cantidad de hectáreas con vegetación sana (figura 3).

Nota. Elaboración propia con base en los resultados obtenidos en la aplicación del NDVI a la subcuenca.

el año 1991 fue cuando la subcuenca presentó su peor estado en la vegetación, ya que la mayor parte de hectáreas se mantuvo en valores de NDVI de 0 y 0,5, caso contrario el del año 2021, donde la mayor concentración de hectáreas oscila entre valores de NDVI de 0,5 y 0,9 (cuadro 1). Es decir, la vegetación en el 2021 tiene mejores condiciones que la vegetación presente en el año 1991.

con mayor área cubierta de vegetación con valores de NDVI menores a 0,5. Además, se observa que para 2001 y 2011 la vegetación presenta una mejor distribución por valor de NDVI, incrementando el valor máximo a 0,7 y 0,8, respectivamente.
