Evaluación del estado ambiental del lago en el Parque Metropolitano La Sabana, San José, Costa Rica, para la implementación de medidas de rehabilitación ecológica

Evaluation of the Environmental Status of the Metropolitan Park Lake at la Sabana, San José, Costa Rica, for the Implementation of Ecological Rehabilitation Measures

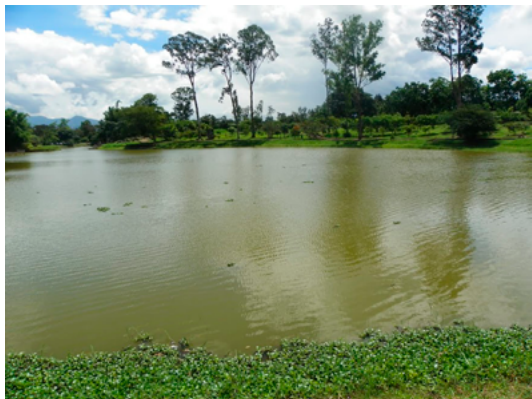
Figura 3

Almanza et al. (2016) estiman que el aporte de nutrientes y coliformes inciden en la contaminación fecal y “proviene del desbordamiento de aguas residuales y sistemas sépticos defectuosos de la ciudad, excrementos de las aves acuáticas y escorrentía de fertilizantes de jardines adyacentes” (p. 11). Se debe considerar que las altas concentraciones de coliformes totales y fecales son indicadores particulares que contribuyen a un exceso de materia orgánica que agota el oxígeno y alienta de forma paulatina la eutrofización en un lago.

Espejo de agua del lago de la Sabana con presencia de condiciones de un lago eutrófico

López, García, Reynoso, González y Larroudé (2016), recomiendan aplicar acciones de bombeo de chorros de agua, por ejemplo, una fuente o un molino de paletas para generar el intercambio y aumentar el oxígeno disuelto, disminuir la acumulación de materia orgánica en el agua con el fin de reducir la demanda bioquímica de oxígeno (DQO -mide la cantidad de oxígeno en el agua, necesaria para oxidar la materia orgánica), la demanda biológica de oxígeno (DBO -mide la cantidad de oxígeno que consumen los microorganismos en el agua durante la degradación de la materia orgánica) y el grupo coliforme (fecales y totales).
