# Análisis histórico y comunal del recurso hídrico superficial en la comunidad El Rodeo, San Marcos de Tarrazú, San José, Costa Rica

## Historical and Community Analysis of Surface Water Resources in El Rodeo Community, San Marcos de Tarrazú, San José, Costa Rica

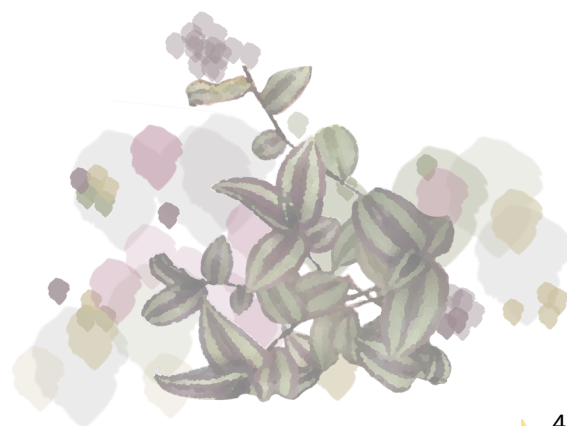
**Figura 2**

Una vez recopilada toda la información, se procedió a crear la figura 2, donde se superponen las distintas fuentes de datos. Los cuerpos de agua de la hoja topográfica Caraigres (IGNCR, 1989) se representan en color rosa con líneas punteadas. Las capas vectoriales oficiales sobre ríos y quebradas a escala 1:25000 (IGNCR, 2022) se muestran en color celeste con líneas continuas. Por último, en color azul con líneas punteadas se visualiza el levantamiento de campo realizado con GPS para una geoforma asociada a un drenaje natural, la cual fue identificada durante las exploraciones en los alrededores de El Rodeo.

*Comparación de cauces según cartografía y capas vectoriales del IGNCR y levantamiento de campo realizado*

La ubicación de las geoformas de cauces mostró diferencias entre las tres fuentes, Según la hoja topográfica Caraigres (IGNCR, 1989), la quebrada intermitente que nace en las faldas del Cerro Trinidad se desvía al suroeste, pero durante la visita de campo se determina que en la realidad tiene un rumbo sur, hacia la comunidad El Rodeo. Por otra parte, la capa vectorial del IGNCR (2022) indica que la quebrada intermitente nace en las cercanías de la plaza del pueblo. Lo anterior se debe a la escala o nivel de detalle empleado, según el tipo de fuente consultada, siendo el más preciso el levantamiento de campo y la menos precisa la hoja cartográfica Caraigres (IGNCR, 1989).

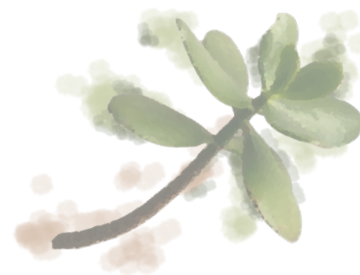
**Figura 3**

*Geoforma indicadora del drenaje natural, identificada en el seguimiento de campo*

*Nota.* Drenaje superficial identificado en campo, falda sur del cerro Trinidad, 2022.

La inspección de campo implicó el seguimiento de la forma geográfica de un drenaje natural mediante el uso de un GPS. Esto difiere de lo que se observa en la información oficial proporcionada por el IGNCR. El levantamiento inicia en la ladera sur del cerro Trinidad, cerca de un camino al norte del pueblo. Desde este punto, se desciende a través de un cafetal hasta llegar al cauce, que se encontraba seco durante la visita, como se puede apreciar en la figura 3.

La geoforma de este drenaje natural se origina en la falda sur del cerro Trinidad, se introduce en un bosque, pero su traza se pierde posteriormente en una propiedad donde el uso actual del suelo corresponde a cafetales, la figura 4 muestra la geoforma del drenaje antes de la pérdida de su expresión sobre el terreno.

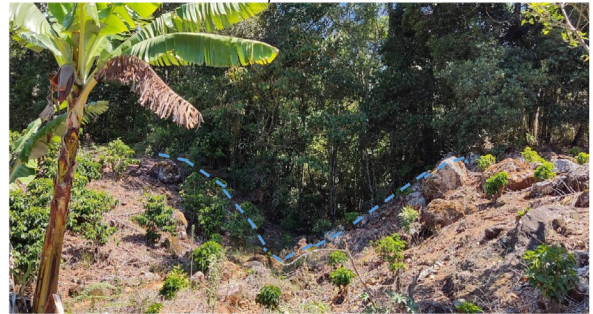
**Figura 4**

*Geoforma indicadora del drenaje natural, identificada en el seguimiento de campo antes de la pérdida de su forma*

*Nota.* Drenaje superficial identificado en campo, cercanías de la sede universitaria, 2022.

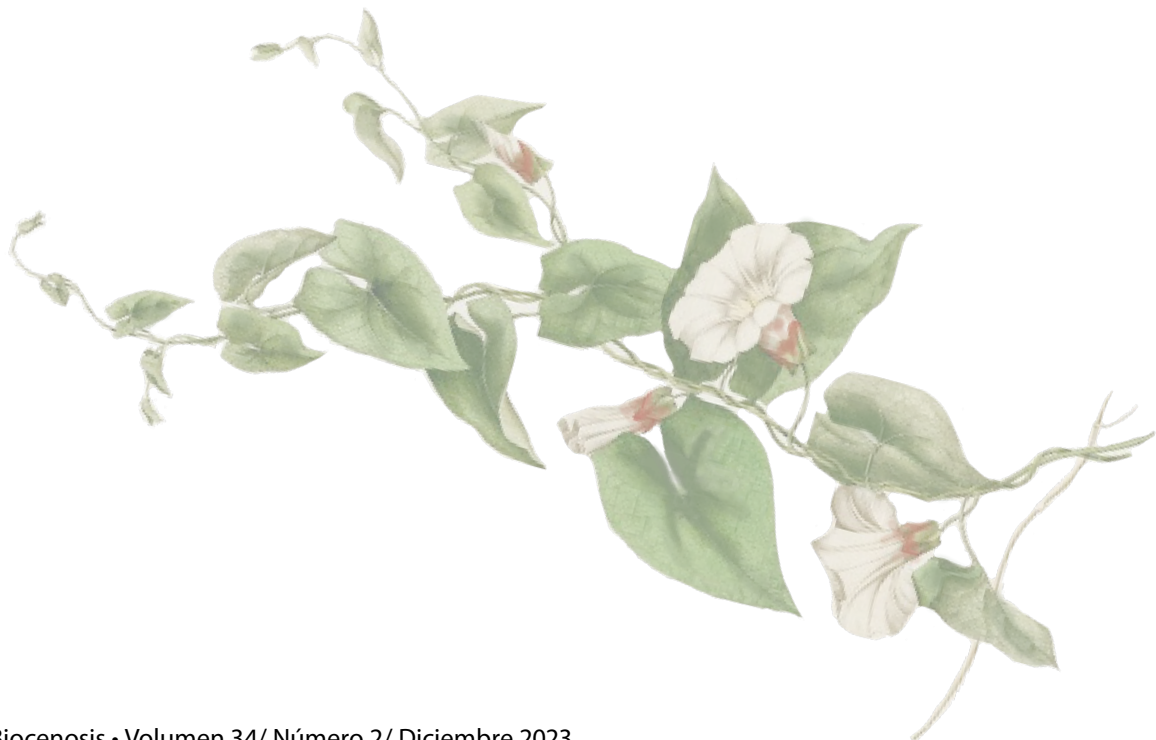
**Figura 5**

En la figura 5, se presentan nuevamente los cuerpos de agua según la fuente de información consultada (rosado, azul y celeste) se observa que la mayoría son definidos como quebradas intermitentes, pero también se logran apreciar otras depresiones que se asocian a cauces.

*Modelo de sombras elaborado a partir de curvas de nivel del IGNCR*

Las diversas fuentes y observaciones en el modelo de sombras muestran elementos hídricos por separado. Por lo tanto, se valora la contribución de los vecinos de El Rodeo para proporcionar información que permitió verificar si las geoformas identificadas en el modelo de sombras, pero no presentes en la información oficial, guardaban alguna relación o coincidencia a partir de los mapas de percepción histórica generados en los talleres participativos.

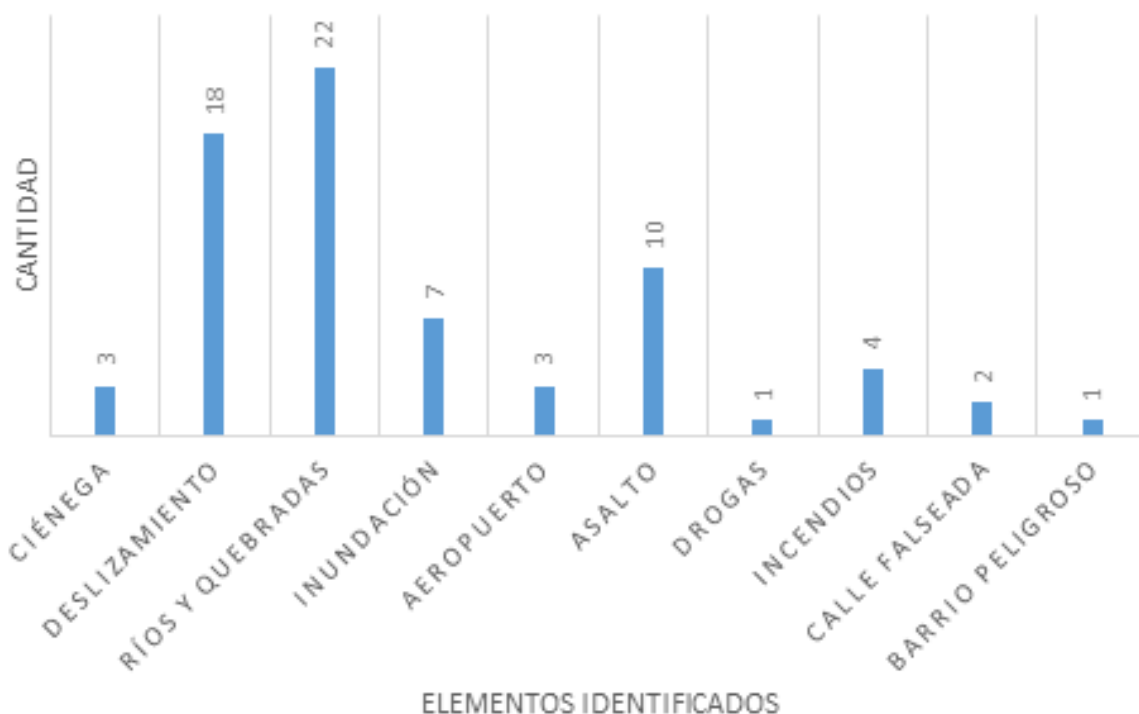
**Figura 7**  
*Elementos identificados mediante el taller participativo*

Como parte de la identificación de elementos individuales, se les solicitó a los participantes que incluyeran elementos de riesgo en la comunidad o alrededores, ocasionados por eventos climáticos. Esto se hizo con el propósito de obtener una recolección más precisa de los recuerdos relacionados con áreas que presentan cuerpos de agua y sitios con alta vulnerabilidad social. Lo anterior se muestra en la figura 7. El elemento más mencionado son ríos y quebradas en un total de 22 ocasiones, los deslizamientos fueron señalados

en 18 ocasiones, los asaltos un total de diez veces, seguido de las inundaciones en siete ocasiones, los incendios fueron contabilizados cuatro veces, la presencia de un antiguo aeropuerto en el pueblo se reportó en tres ocasiones, al igual que la existencia de una ciénega. Problemas viales como inestabilidad de la base de asfalto en calles se identificaron dos veces, mientras las drogas y los barrios peligrosos en una única ocasión.

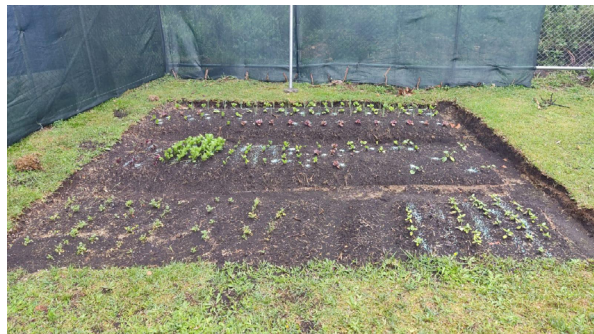
**Figura 10**

En las inmediaciones del terreno de la UNED, como se aprecia en la figura 10, los suelos de tonalidad oscura exhiben principalmente una textura fina, predominantemente arcillosa, con ciertas inclusiones de arena. No se identificaron bloques de roca, ni se observaron estructuras sedimentarias en los afloramientos encontrados. La profundidad mínima de estos suelos es de aproximadamente 40 centímetros, aunque en algunos puntos se encuentran cubiertos por materiales resultantes de movimientos de tierra durante la construcción de obras civiles.

*Suelos en las inmediaciones de la sede de la UNED, suelo distinto al predominante en los alrededores*

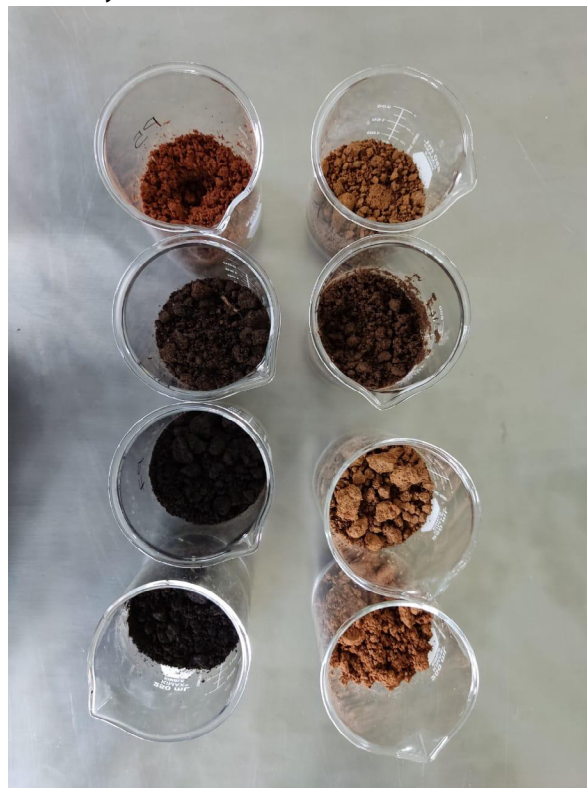
**Figura 11**

Las ocho muestras recolectadas fueron sometidas a tamizaje para determinar la distribución de tamaños de los materiales que las componen, en términos de porcentaje de limo-arcilla, arenas y gravas. Esto permitió inferir áreas donde predominan materiales finos y ricos en materia orgánica, lo que es indicativo de zonas propensas a inundaciones o la presencia de lagunas. Si estas áreas están inundadas por períodos prolongados, se les conoce como ambientes lacustres. La figura 11 ilustra la variabilidad de colores entre las muestras; los tonos rojizos son característicos de los alrededores del pueblo de El Rodeo, mientras que los tonos oscuros se asocian con otros sitios en el pueblo donde los vecinos indicaron que existían las “lagunas”.

*Color y textura de los materiales muestreados*

Cada muestra se sometió a un análisis detallado bajo el microscopio. Sin embargo, no se logró identificar la presencia de microorganismos en ninguna de ellas. Por otro lado, en los lugares que aparentemente fueron identificados como antiguas lagunas por los vecinos, los materiales exhiben un tono oscuro y poseen texturas finas, con una marcada presencia de limos y arcillas, así como cierta cantidad de arena. También se distingue una notable concentración de materia orgánica. En contraste, las texturas de las demás muestras exhiben una variación significativa, abarcando desde suelos limosos arenosos hasta suelos limosos arenosos con presencia de grava, e incluso suelos limosos arenosos con grava y bloques. Estos últimos se ubican en áreas donde no se señalaron lagunas durante el taller.
