# Condiciones químicas y biológicas del ecosistema acuático que influyen en la dinámica de descomposición de la hojarasca de *Cecropia peltata*, río Blanco, Bagaces (Costa Rica): una experiencia en el ejercicio académico

## Chemical and biological conditions of the aquatic ecosystem that have an impact on the decomposition dynamics of *Cecropia peltata* leaf litter, Blanco river, Bagaces: An experience in the academic practice

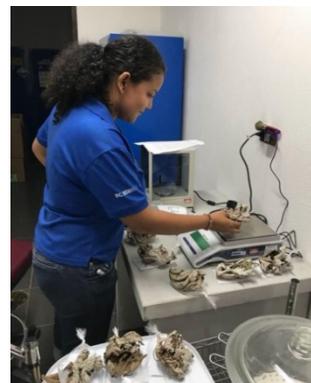
**Figura 3**

Pesaje de hojarasca de *Cecropia peltata*

Se siguió la metodología propuesta por Graça et al. (2005) para estimar el tiempo aproximado que tomaría la descomposición de las hojas de *Cecropia peltata*. Inicialmente, las profesoras de ambos cursos recolectaron hojas de *Cecropia peltata* en la zona de estudio, evitando aquellas que estuvieran verdes, secas o en proceso de degradación. Luego, en el laboratorio, estudiantes de la UNA seleccionaron estas hojas, las pesaron (peso promedio de entre 16 y 18 gramos, figura 3), y las colocaron en mallas plásticas con poros de 0,5 cm, las etiquetaron adecuadamente y las aseguraron con cuerdas (figura 4). Estas

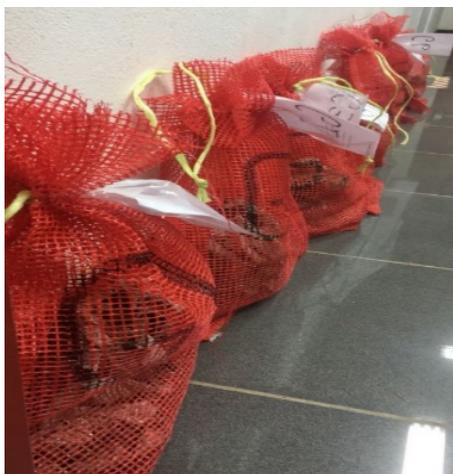
**Figura 4**

*Mallas con grupos de muestras de hojarasca*

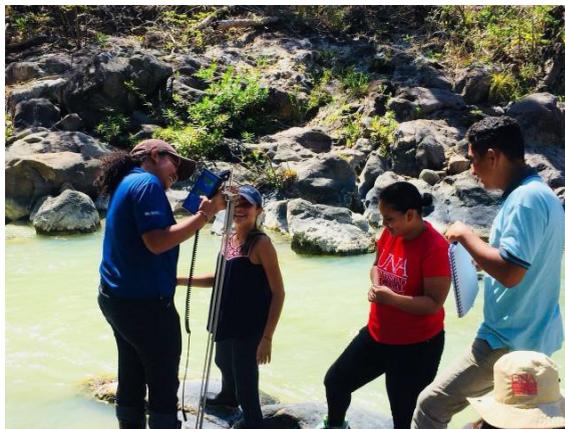
**Figura 6**

*Estudiantes realizando la medición de caudal en el tramo seleccionado en el río Blanco*

En el tramo seleccionado, también se tomaron medidas del caudal del río (figura 6). Al mismo tiempo, se registraron varios parámetros físicoquímicos como la temperatura, el pH, la conductividad y la turbidez del agua. Además, se recolectaron muestras para su análisis en laboratorio, incluyendo iones y nutrientes.

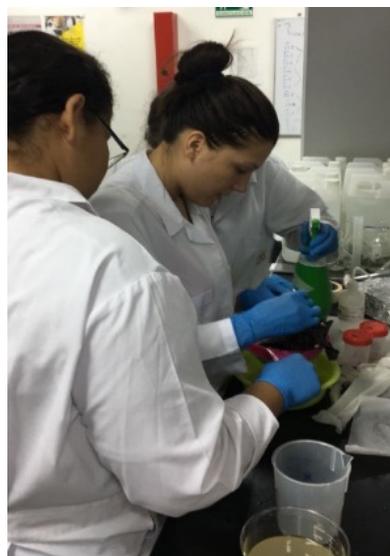
### Figura 7

*Estudiantes de la UNA realizando la limpieza de las muestras de hojarasca colectadas en la semana 2 en el río Blanco*

En el laboratorio, los estudiantes de la UNA procesaron las bolsas con muestras usando recipientes y tamices (de 180 y 63 micrómetros, respectivamente) para limpiar las hojas con abundante agua del grifo (figura 7). Posteriormente, el agua acumulada en los recipientes y los residuos de los tamices se examinaron cuidadosamente con una lupa para separar los insectos acuáticos de la hojarasca. Los insectos acuáticos encontrados se conservaron en alcohol al 70% para su identificación posterior.

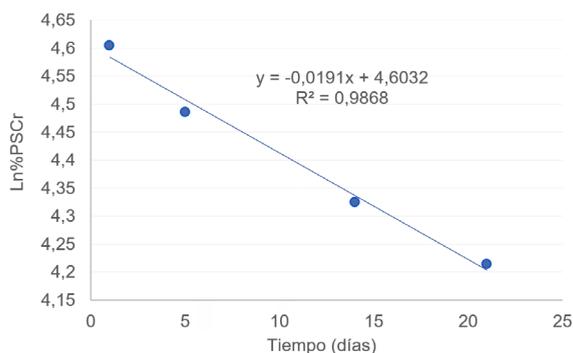
**Figura 9**

En la figura 9 se muestra la correlación de la masa remanente a través del tiempo en días, mediante el modelo exponencial negativo propuesto por Petersen y Cummins (1974), dando como resultado una tasa de descomposición diaria (k) igual a 0,0191.

Tasa de descomposición de la hojarasca de *Cecropia peltata* en el tiempo

En la figura 9 y la figura 10 se presentan los resultados correspondientes a la tasa de descomposición de la hojarasca durante cuatro semanas de experimento.

Utilizando el modelo lineal decreciente (figura 9), se determinó que el coeficiente o tasa de descomposición de la hojarasca es de -0,019, con un coeficiente de correlación  $R^2$  de 0,98 para cada una de las constantes estimadas. Este experimento se realizó en la época seca (abril-2018) en Guanacaste, y los resultados muestran patrones característicos de la primera fase de descomposición, con una pérdida de peso constante. Esto podría relacionarse con el tiempo de permanencia de las hojas en el río, ya que solo habían pasado siete días desde la instalación de las mallas en el río, y se observó una desaceleración de la descomposición hacia el final del experimento.

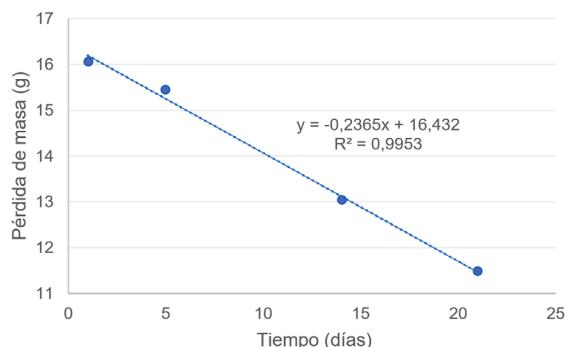
**Figura 10**

En la figura 10 se muestra la degradación de las hojas de *Cecropia peltata* a través del tiempo. Se encontró que en un periodo de aproximadamente 68 días todo el material vegetal en estudio podría ser degradado.

Pérdida de masa (masa remanente en el tiempo, gramos) o coeficiente de descomposición acuática de la hojarasca

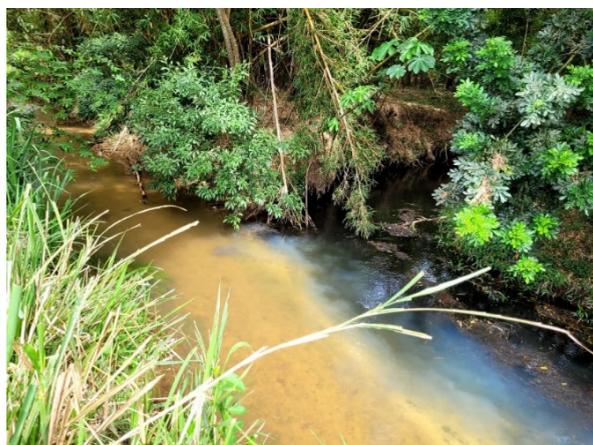
**Figura 11**

*Formación del color blanco del río Blanco a través de la unión de las aguas de la quebrada Herrumbre (izquierda) y la quebrada Hornillas (derecha), 2024*

El color blanquecino del río Blanco se forma por la unión de las aguas de la quebrada Herrumbre (su origen) y la quebrada Hornillas (figura 11). Según los datos de pH en el cuadro 3, la quebrada Herrumbre tiene un pH ácido y la quebrada Hornillas, neutro. A 1800 metros de esta unión, el pH del río Blanco aumenta ligeramente debido a la mezcla de estas aguas, lo que da lugar a una nueva composición química del río. Además, se observa la formación de precipitados de gel pardo en el lecho del río y un aumento en la turbidez, asociado a sólidos en suspensión (cuadro 3).

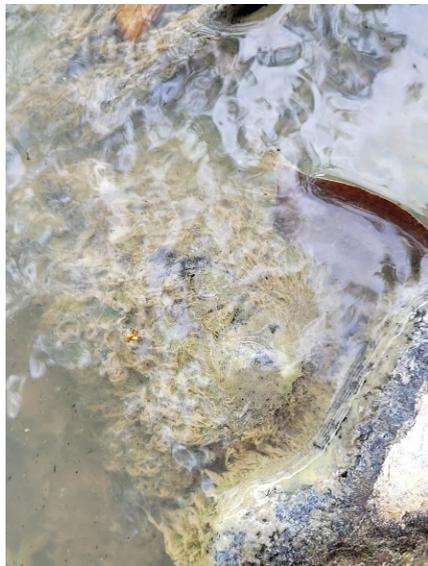
**Figura 12**

*Gel pardo voluminoso en el lecho de río Blanco, en el sitio de estudio*

Durante la instalación del experimento en el río Blanco, en la finca Los Toledos, se observó la presencia de un material marrón, grueso y pegajoso en el lecho del río (figura 12). Este mismo material se encontró en las hojas de *Cecropia peltata*. Las observaciones de campo revelaron que, después de la confluencia de ambas quebradas, se forma este precipitado mencionado, junto con el cambio en el color del río a blanco. El color rojizo de la quebrada Herrumbre (figura 11) indica las altas concentraciones de hierro disueltas debido al pH ácido del agua. Al unirse con la quebrada Hornillas, el pH del agua del río Blanco aumenta. Ford (1984) explica que en presencia de oxígeno y un pH superior a 3,5, el hierro ferroso se oxida a hierro férrico, que precipita como óxido férrico hidratado,

formando el gel pardo en el lecho del río, también conocido como oxihidróxido férrico amorfo (Acevedo-Sandoval et al., 2004).
