Manejo exitoso de una inundación en el Herbario USJ de Costa Rica

Successful management of water damage caused by a flood in the USJ Herbarium of Costa Rica. In November 2007 the break of a drink-water pipeline at the Biology Department, University of Costa Rica caused a flood in the USJ Herbarium and severely damaged many specimens that stayed wet for more than one week. Here I report on the actions that were taken to rescue and restore all the mounted and catalogued specimens that were damaged, and discuss several lessons that were learned from this incident.

En 2007, la ruptura de una cañería de agua potable provocó una inundación en el Herbario Luis A. Fournier (USJ), de la Universidad de Costa Rica. El objetivo de este texto es divulgar entre botánicos de Costa Rica y del extranjero las lecciones aprendidas, porque sin duda pueden ser útiles, tanto para prevenir como para realizar acciones prontas y apropiadas que impidan la pérdida irreparable de especímenes después de un accidente catastrófico.

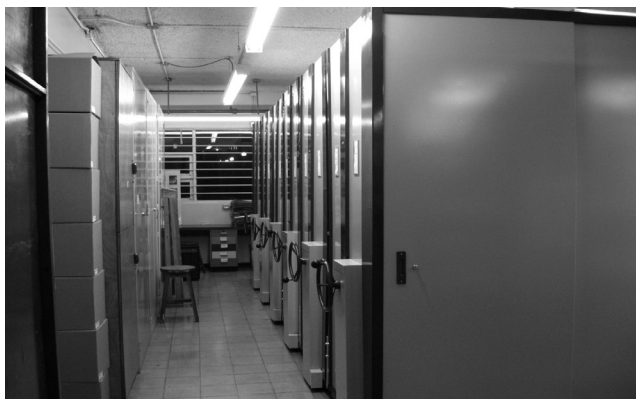
Se reveló que el sistema compactador que alberga la colección de dicotiledóneas (Fig. 1), la más grande del herbario, no está asegurado contra fugas de agua en la parte superior, que pueden ser causadas por cañerías rotas, lluvia, huracanes, tornados o terremotos. Al cerrarlos, los gabinetes móviles no quedan herméticamente cerrados porque el techo es plano, cerrado sólo en los extremos del primero y del último gabinete. Allí donde se cierran los pasillos del compactador (Fig. 2) debería haber un canal inclinado que recoja las aguas que pudieran filtrarse a través del techo de la habitación. Técnicamente la solución parece sencilla, sobre todo si se coloca una canoa inclinada, complementaria entre cada par de gabinetes móviles.

FIG. 1. Aspecto del sistema compactador (derecha) con la colección de dicotiledóneas del Herbario USJ. Foto del autor, enero de 2013.

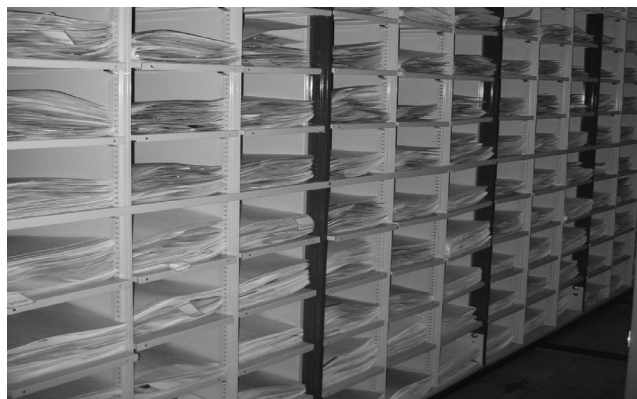
FIG. 2. Sistema compactador abierto para mostrar la organización en gavetas con carpetas de especímenes. Herbario USJ. Foto del autor, enero de 2013.

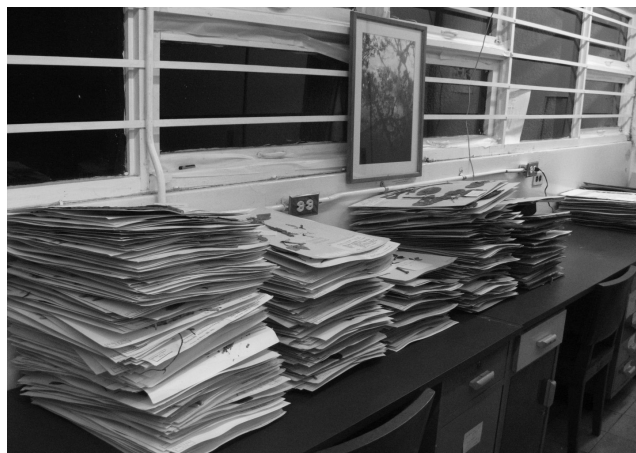
FIG. 3. Pilas de ejemplares de dicotiledóneas secos, después de haber estado en una secadora de plantas, listos para ser reparados. Herbario USJ. Foto del autor, julio de 2008.

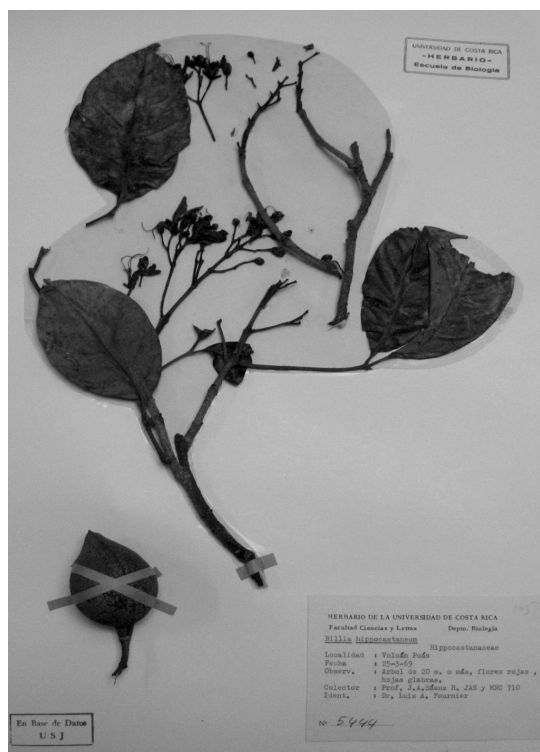
FIG. 5. Aspecto de un ejemplar reparado. La cartulina original dañada fue recortada cuidadosamente y sustituida en gran parte por una nueva. Herbario USJ. Foto del autor, julio de 2008.
